Izbruh gastroenteritisa v mestu Havelock North leta 2016 in njegov vpliv na novozelandsko vodno industrijo

**Anže Lenček, Napier City Council,
Nova Zelandija**

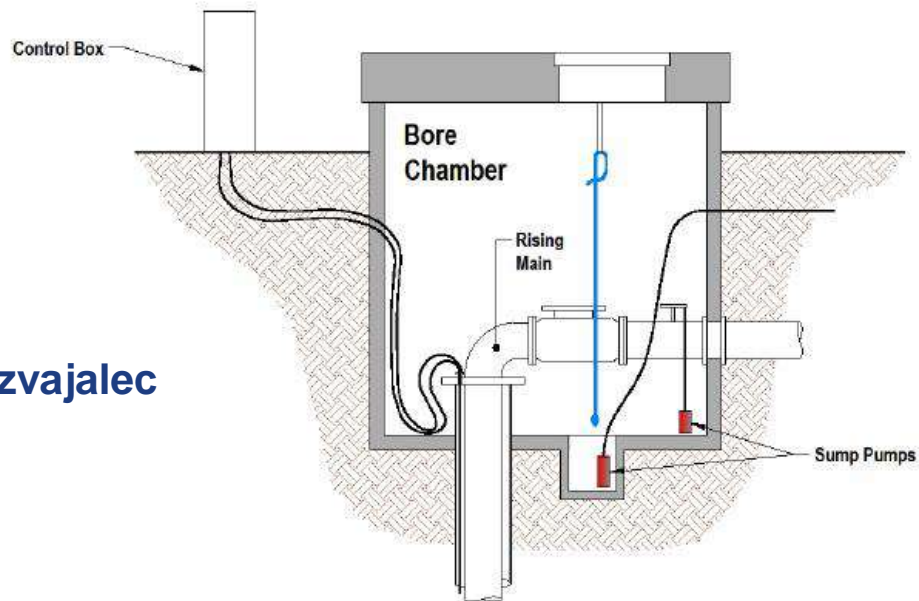
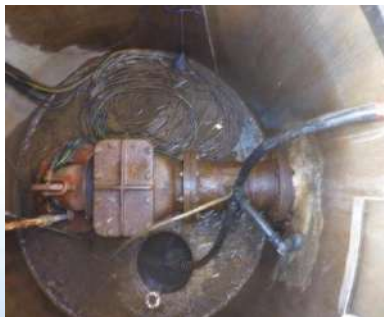
- Glava 1.8m pod površjem
- Električni vodniki nezatesnjeni
- Kanal meteorne vode poleg vrtin
- Pretekli vdori meteorne vode
- Nedelujoč alarm
- Redni inšpekcijski nadzori? - podizvajalec

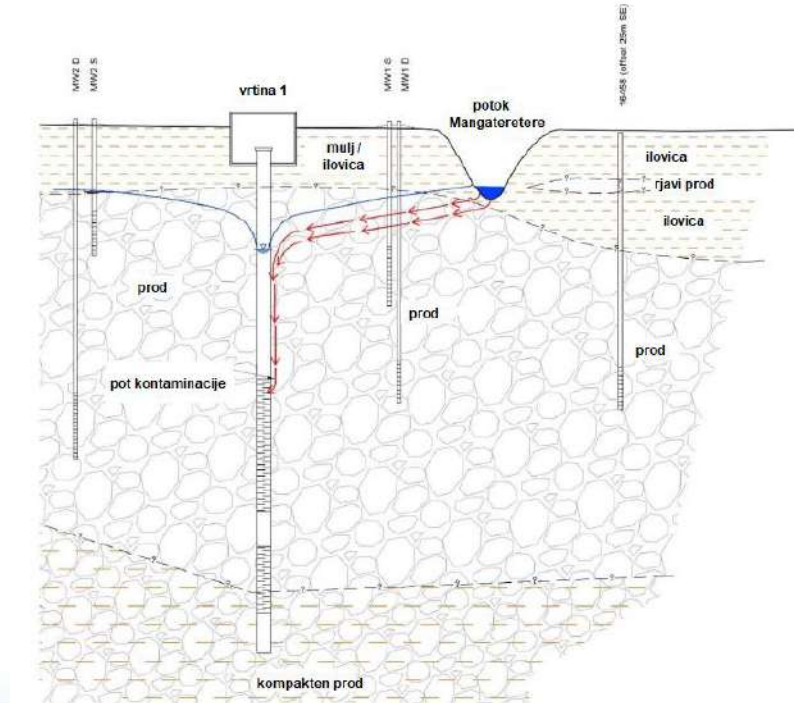
- Detekcija barvila po 29h
- Povezava potrjena

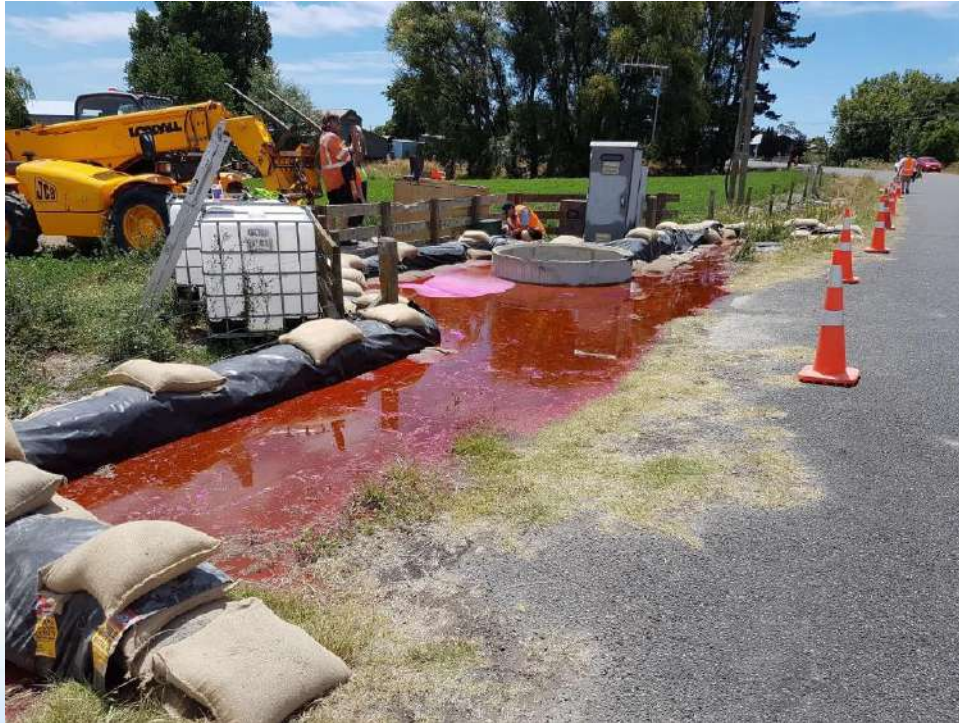
- **Vdor v vodonosnik preko glave vrtine 1**
- **Fluorescentno barvilo Rhodamine WT**
- **Povezava ni potrjena**
